住宅損害見取図

令和7年2月3日から2月8日大雪

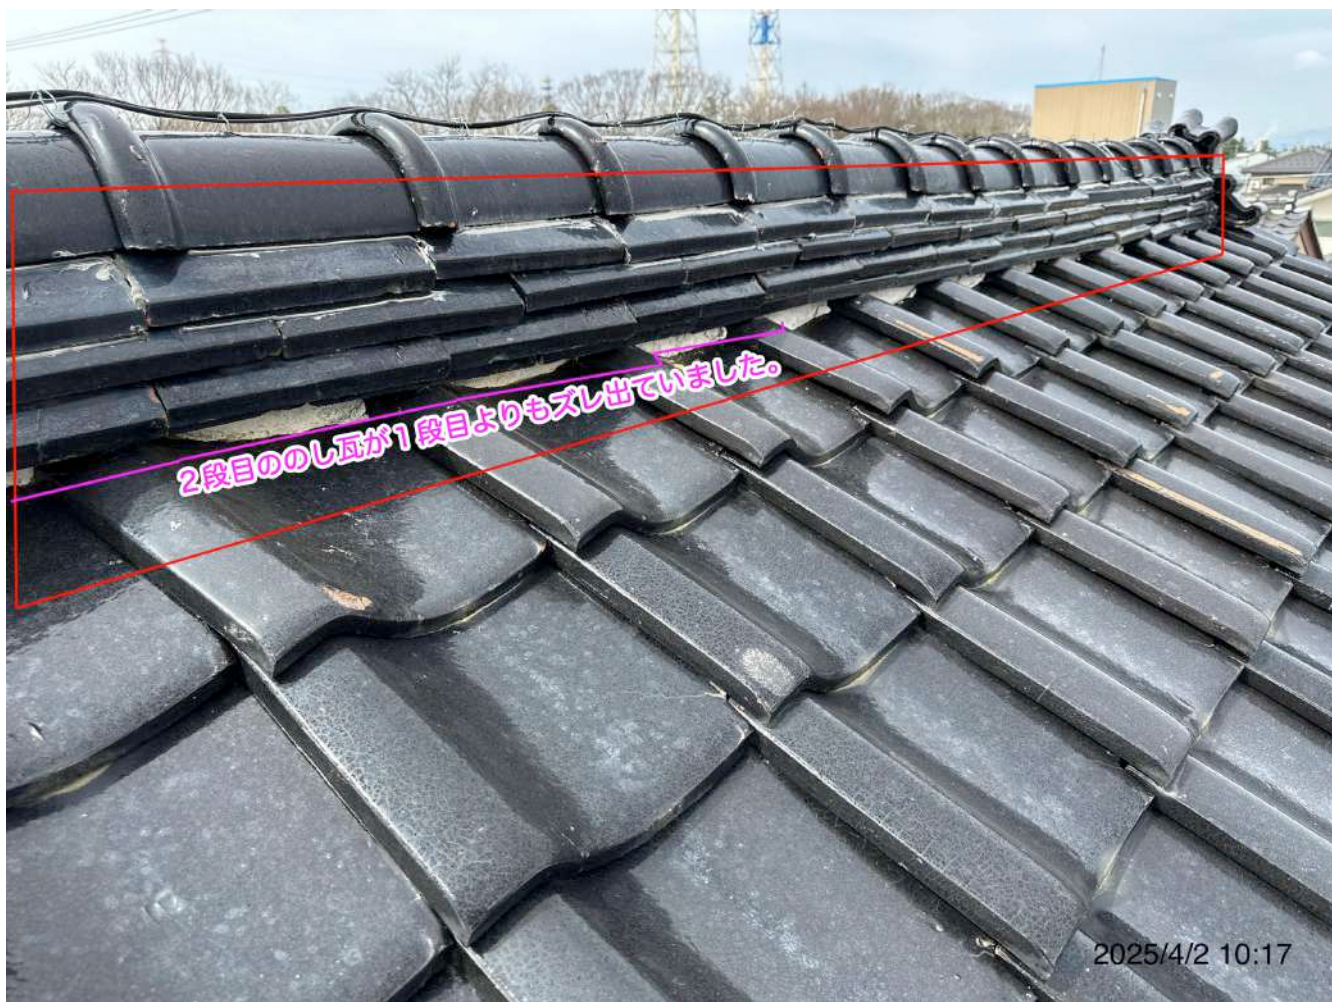
2段目ののし瓦が1段目よりもズレ出ていました。

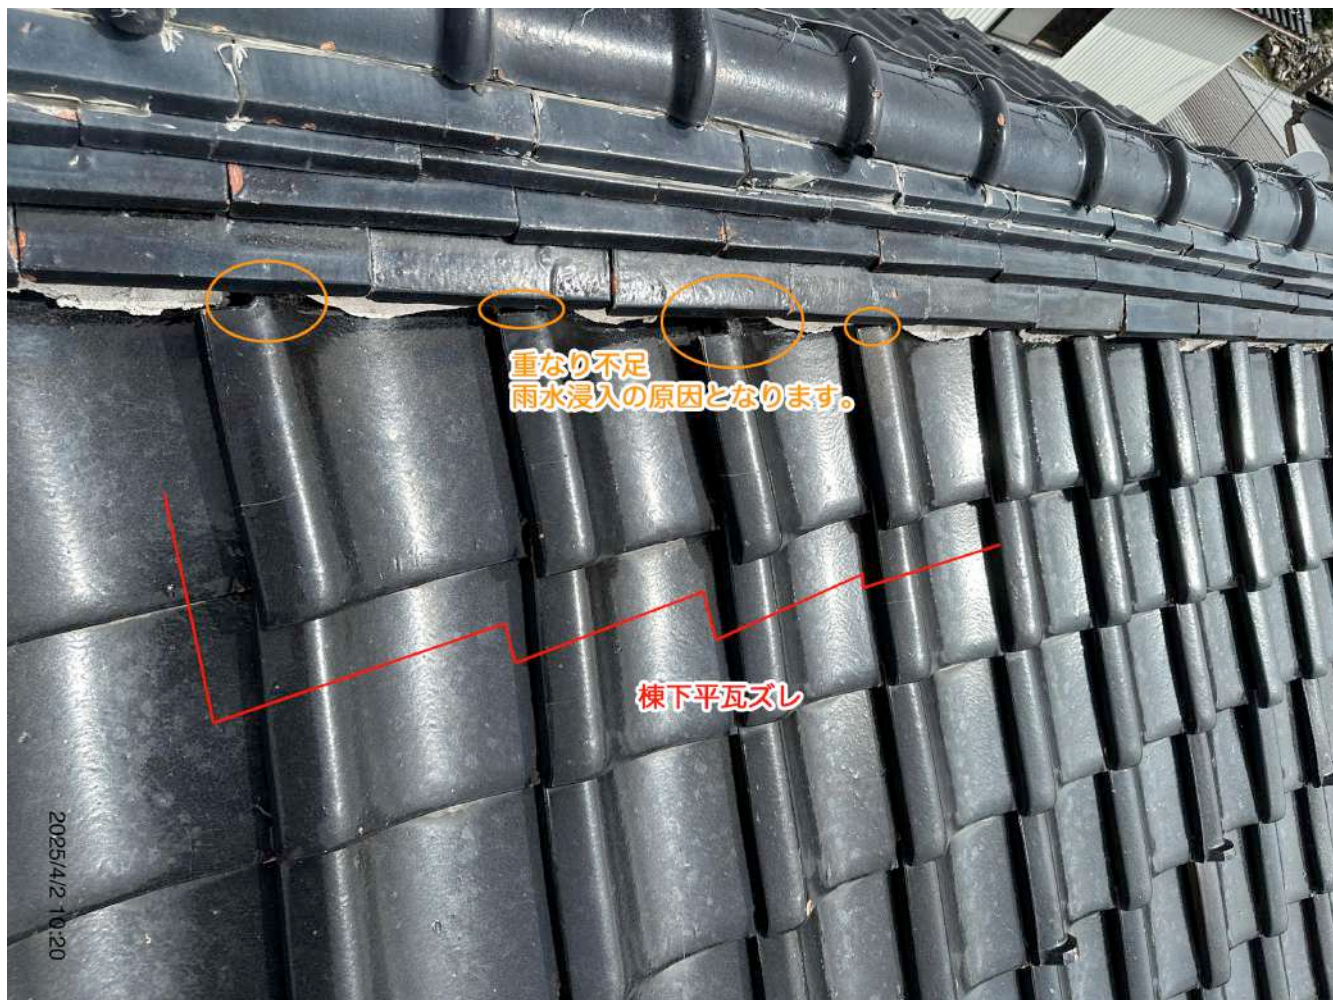
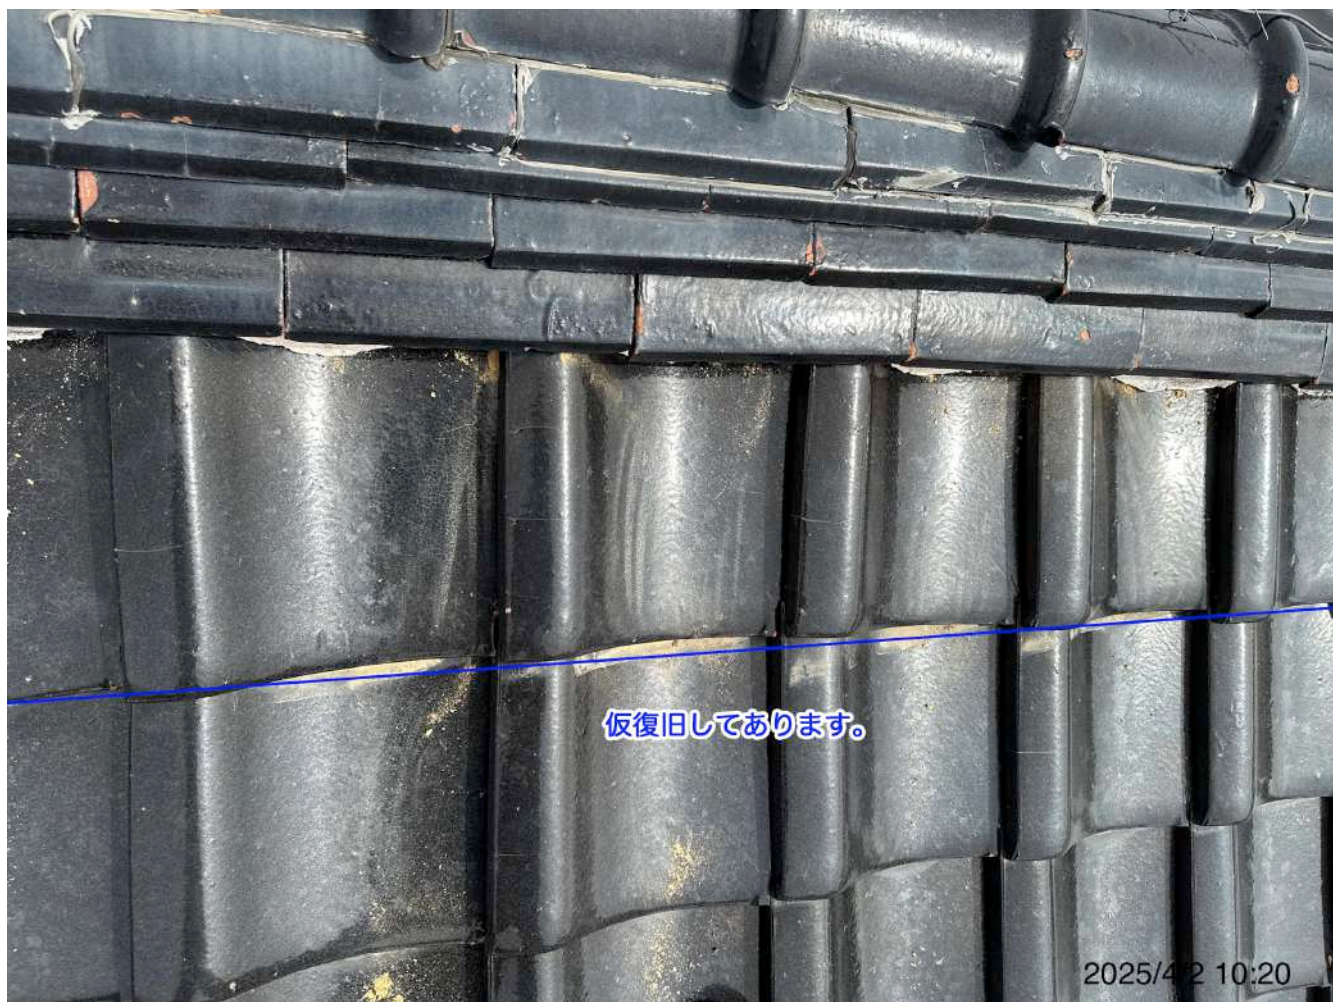
<棟部2>

雪の影響により、冠・のし瓦に蛇行・ズレ・チリ不良が発生していました。

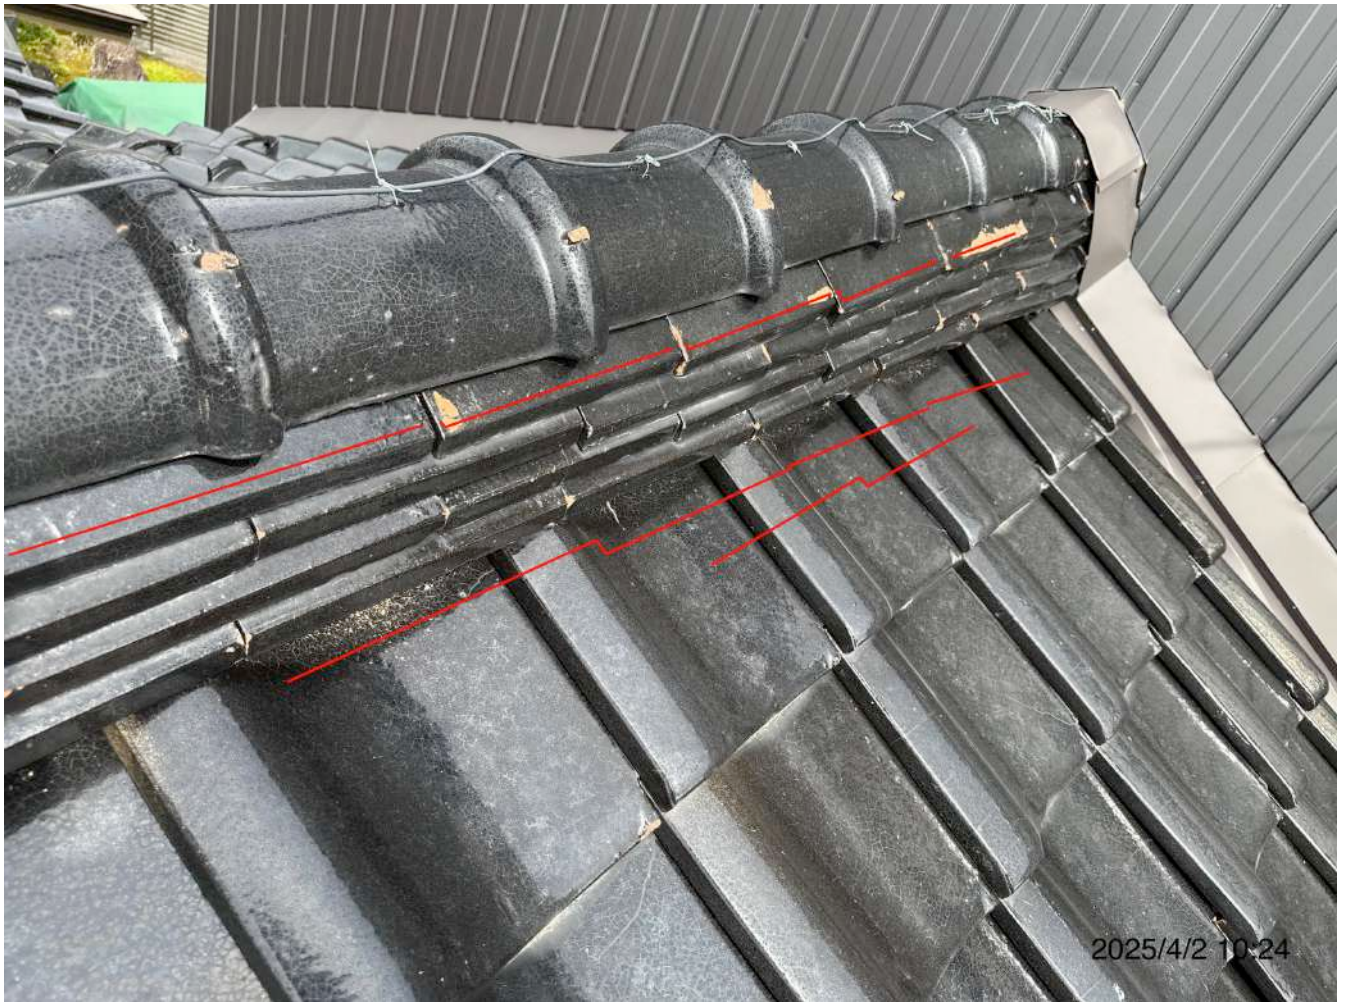
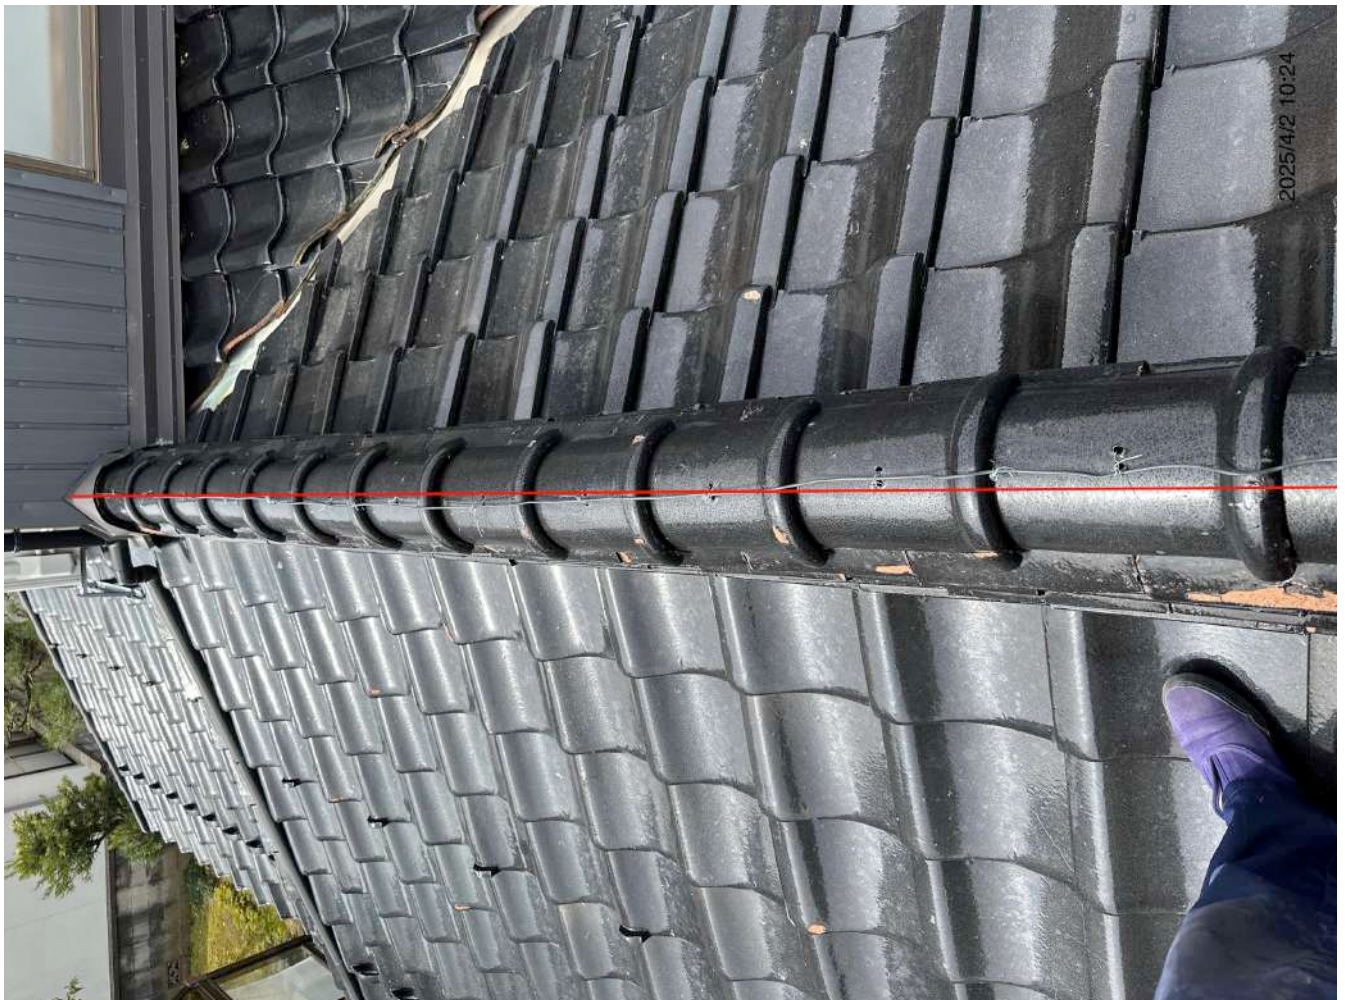
冠瓦を中央に仮復旧してあります。

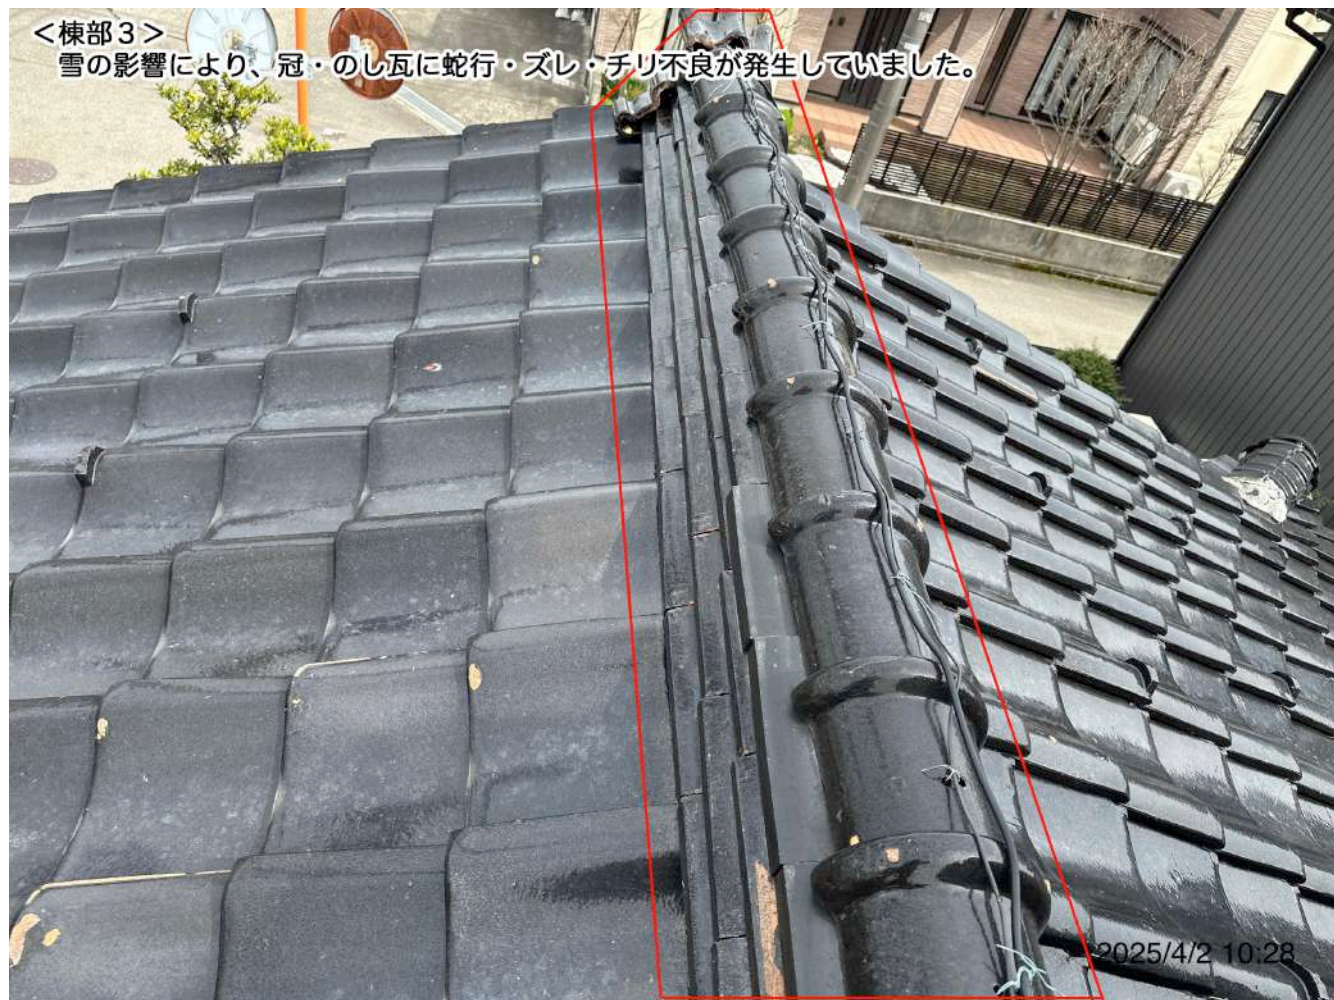
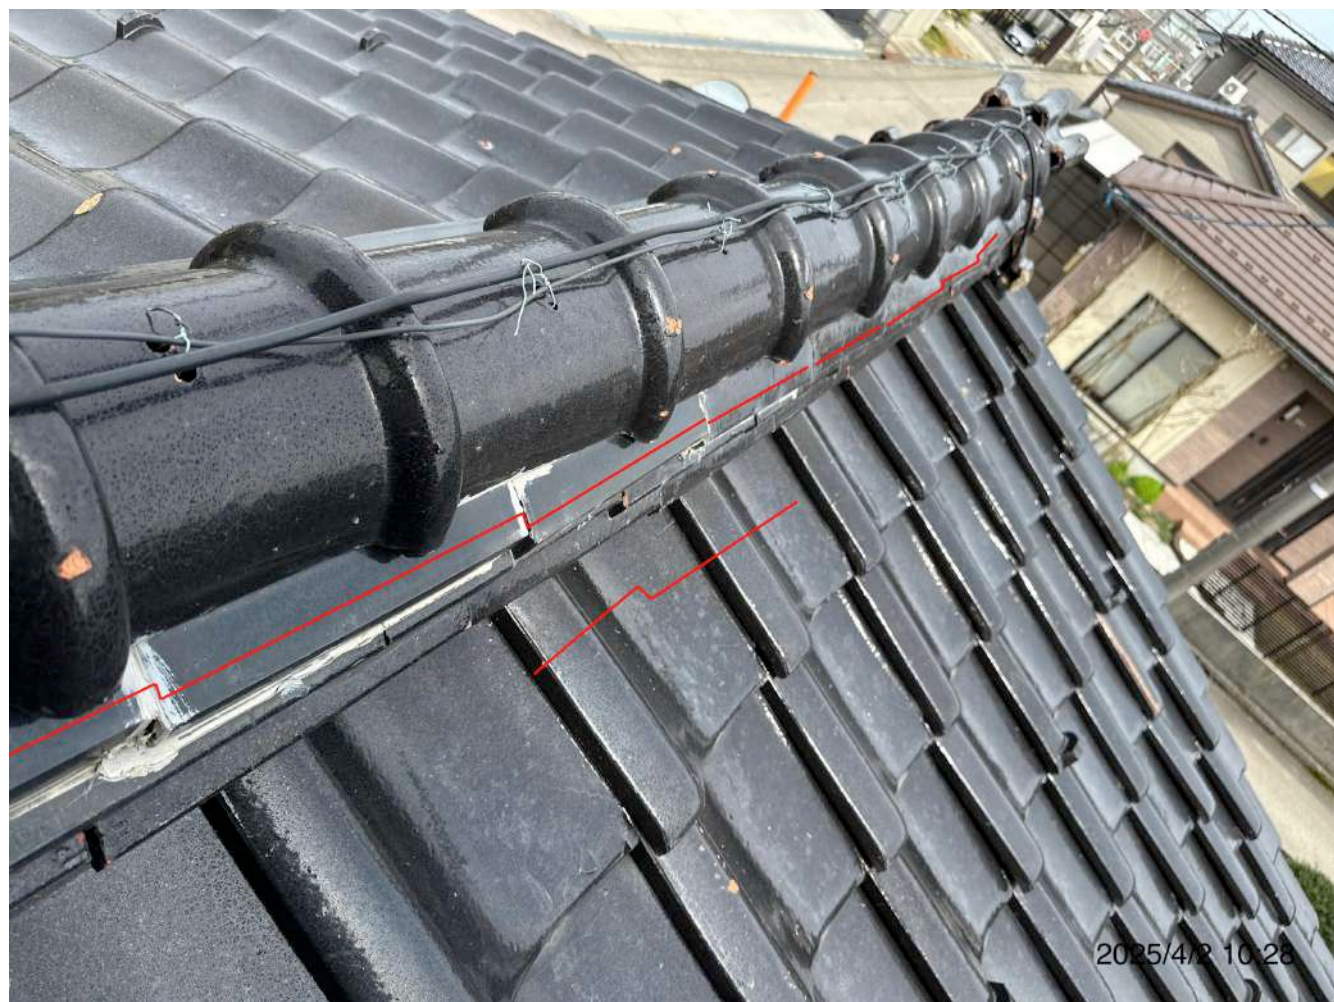
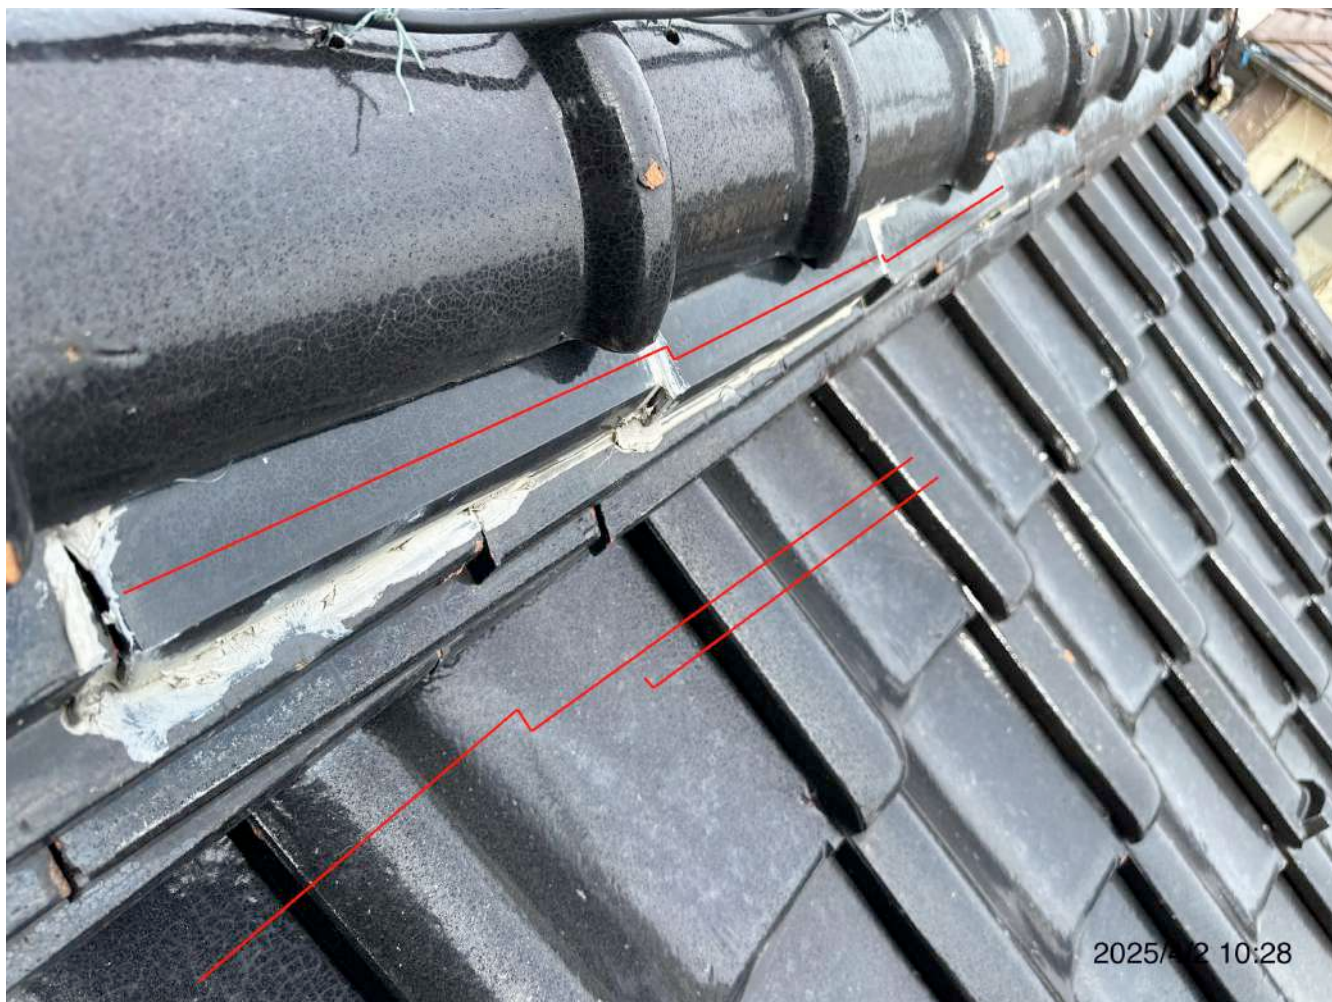
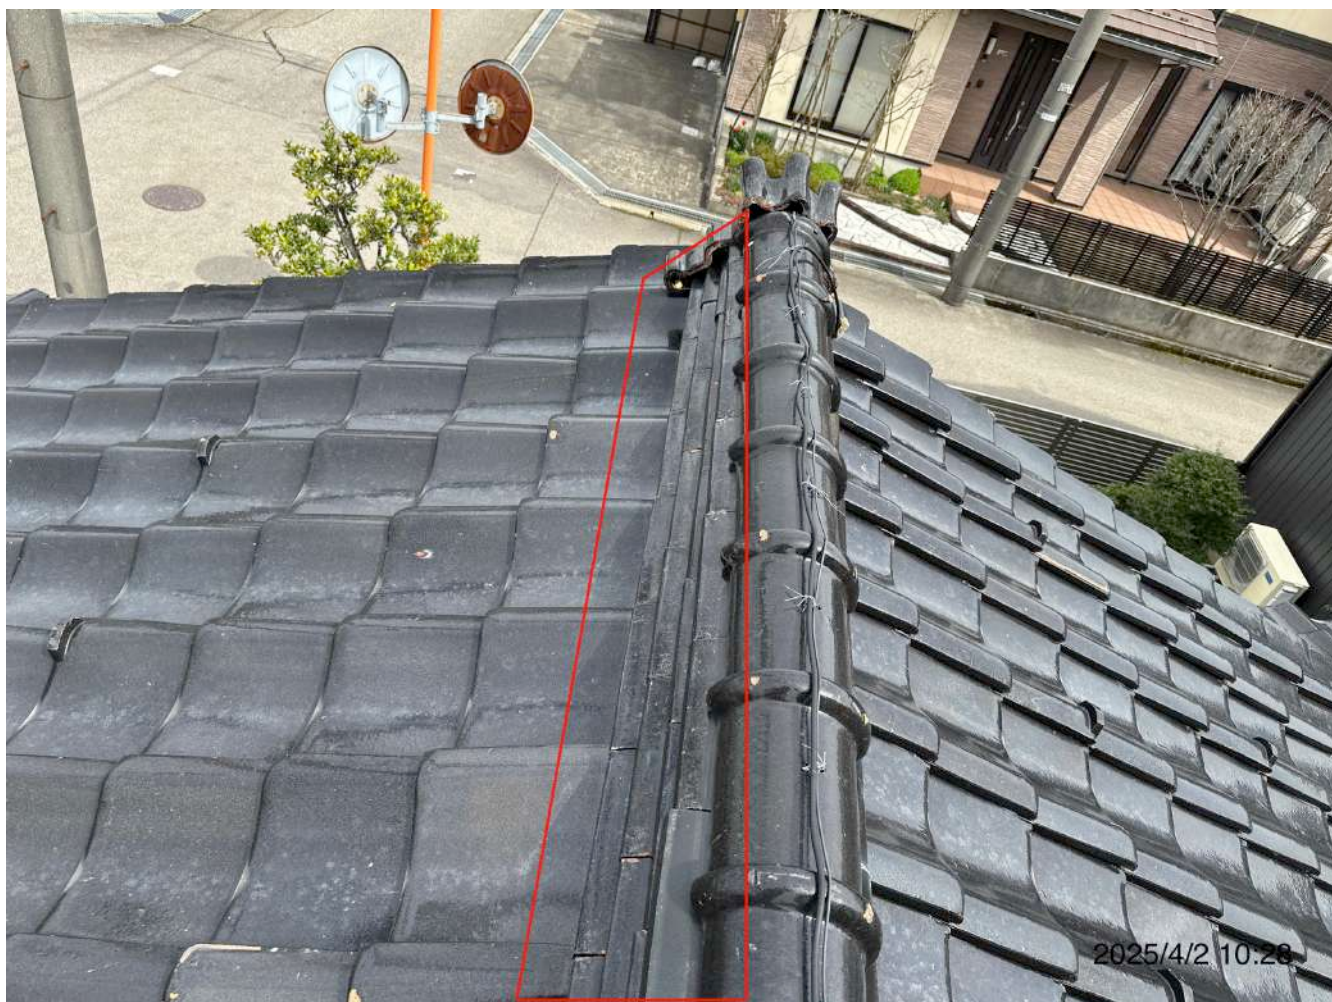
<棟部3>

雪の影響により、冠・のし瓦に蛇行・ズレ・チリ不良が発生していました。

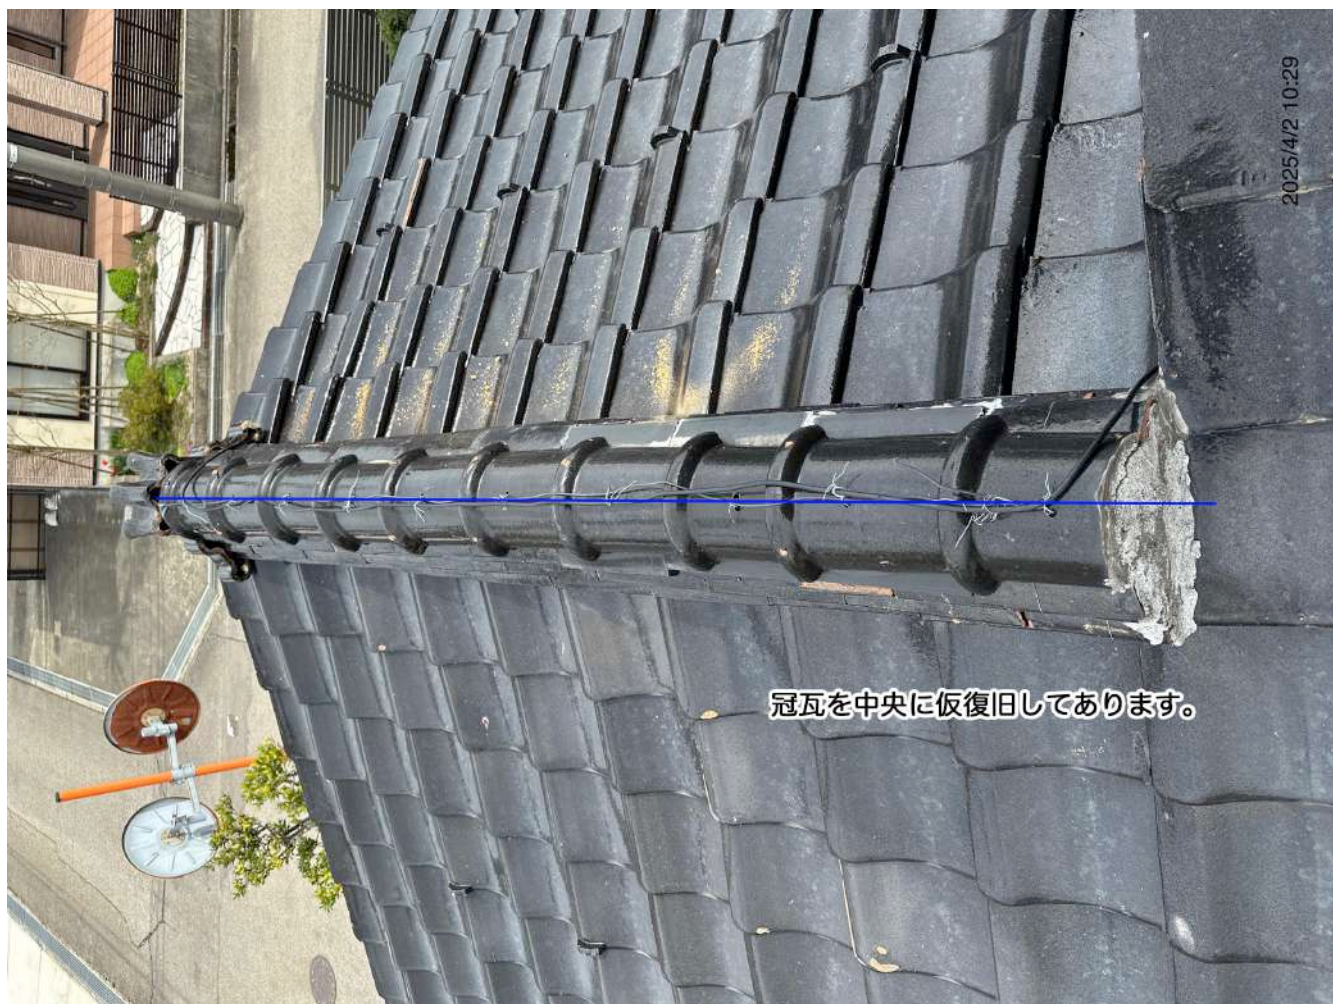
冠瓦を中央に仮復旧してあります。

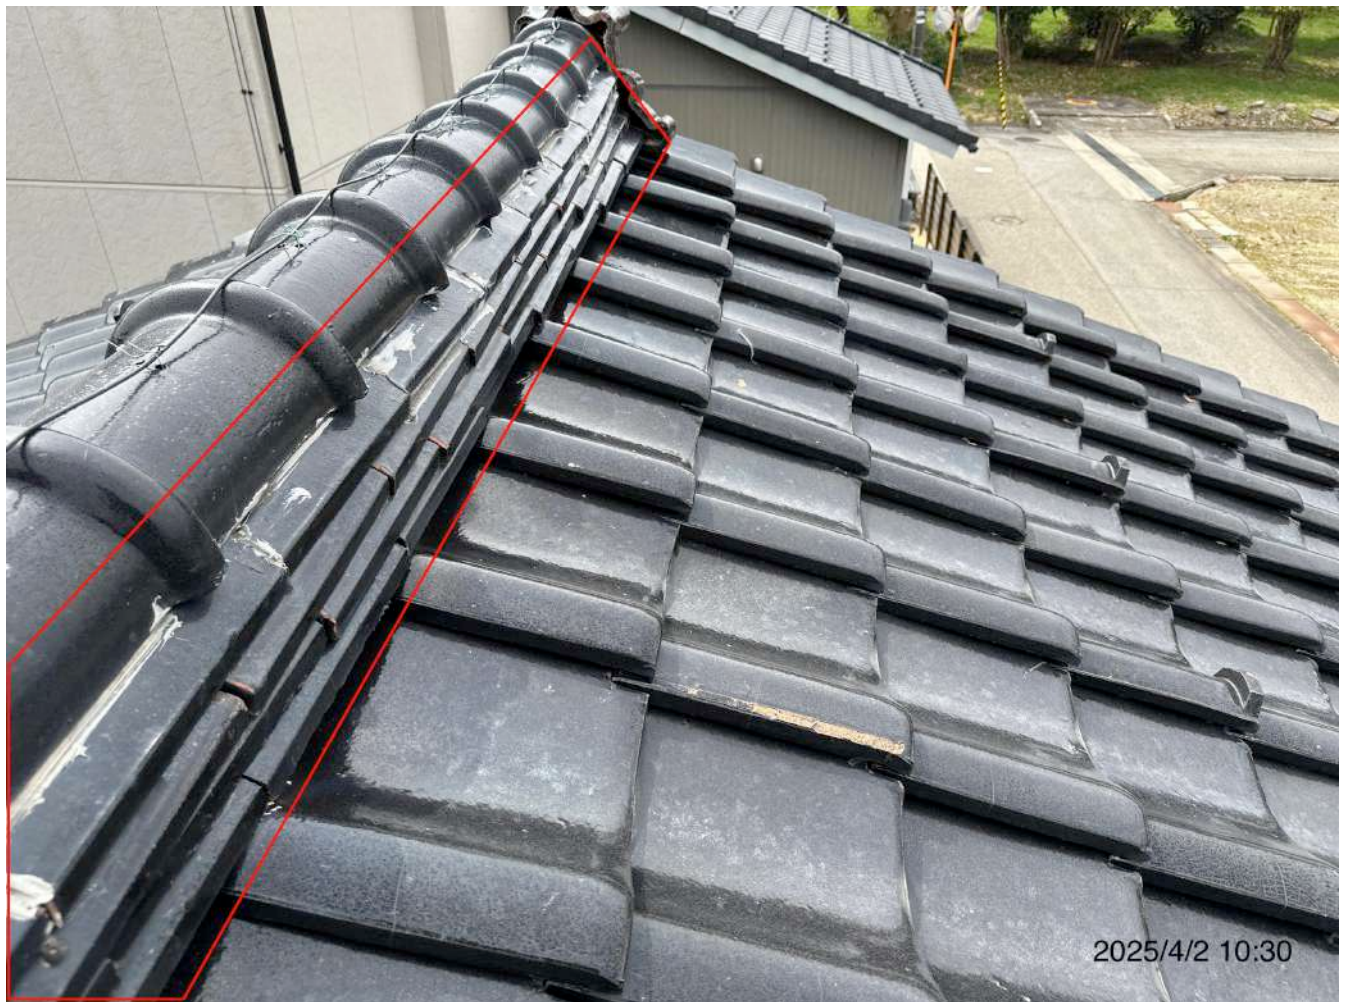
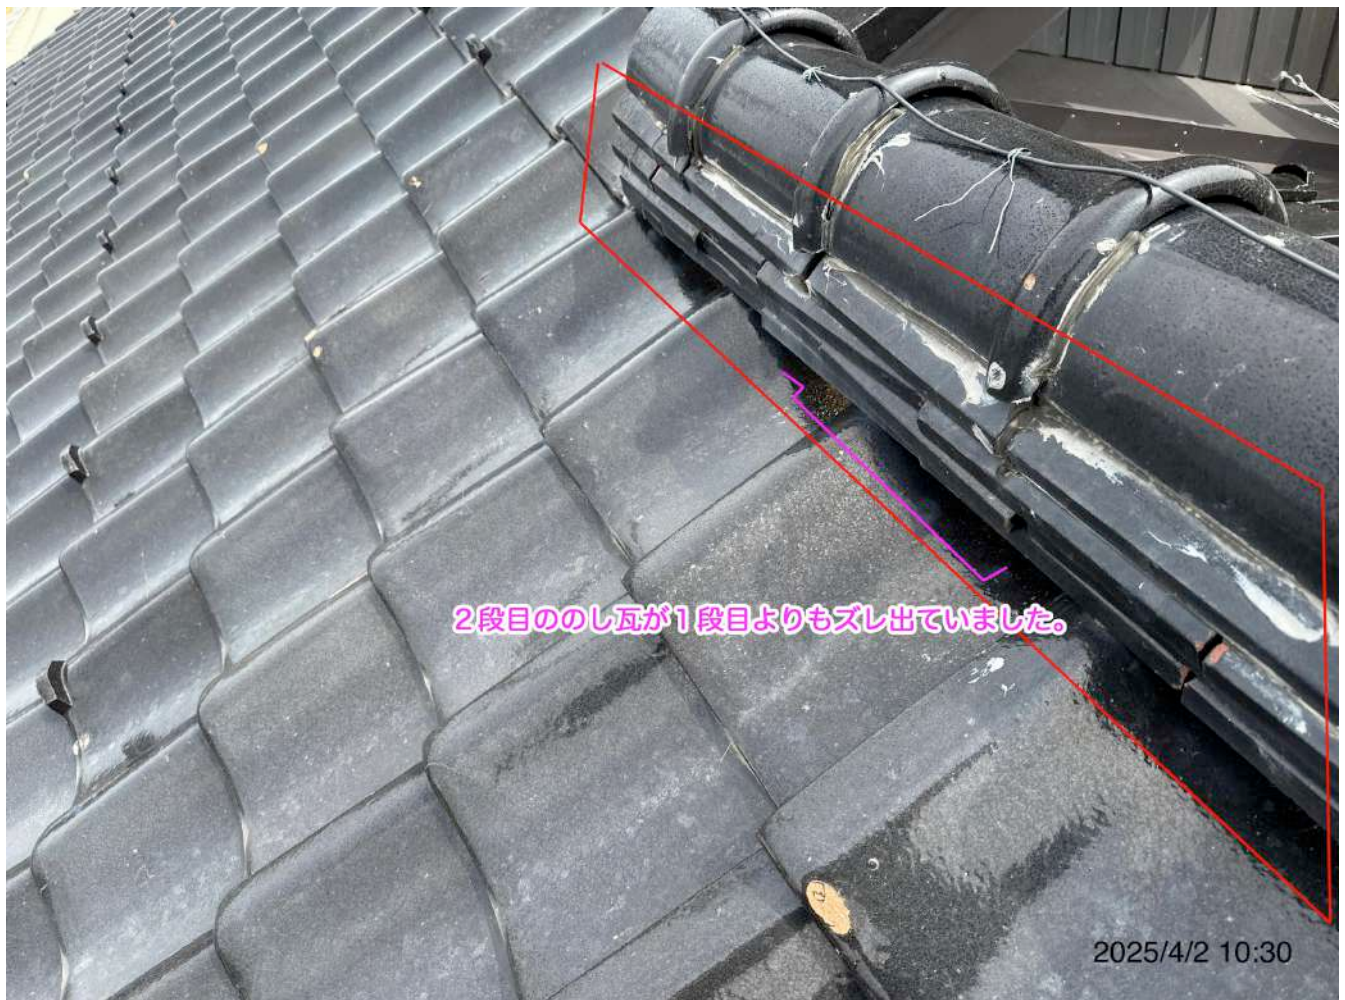
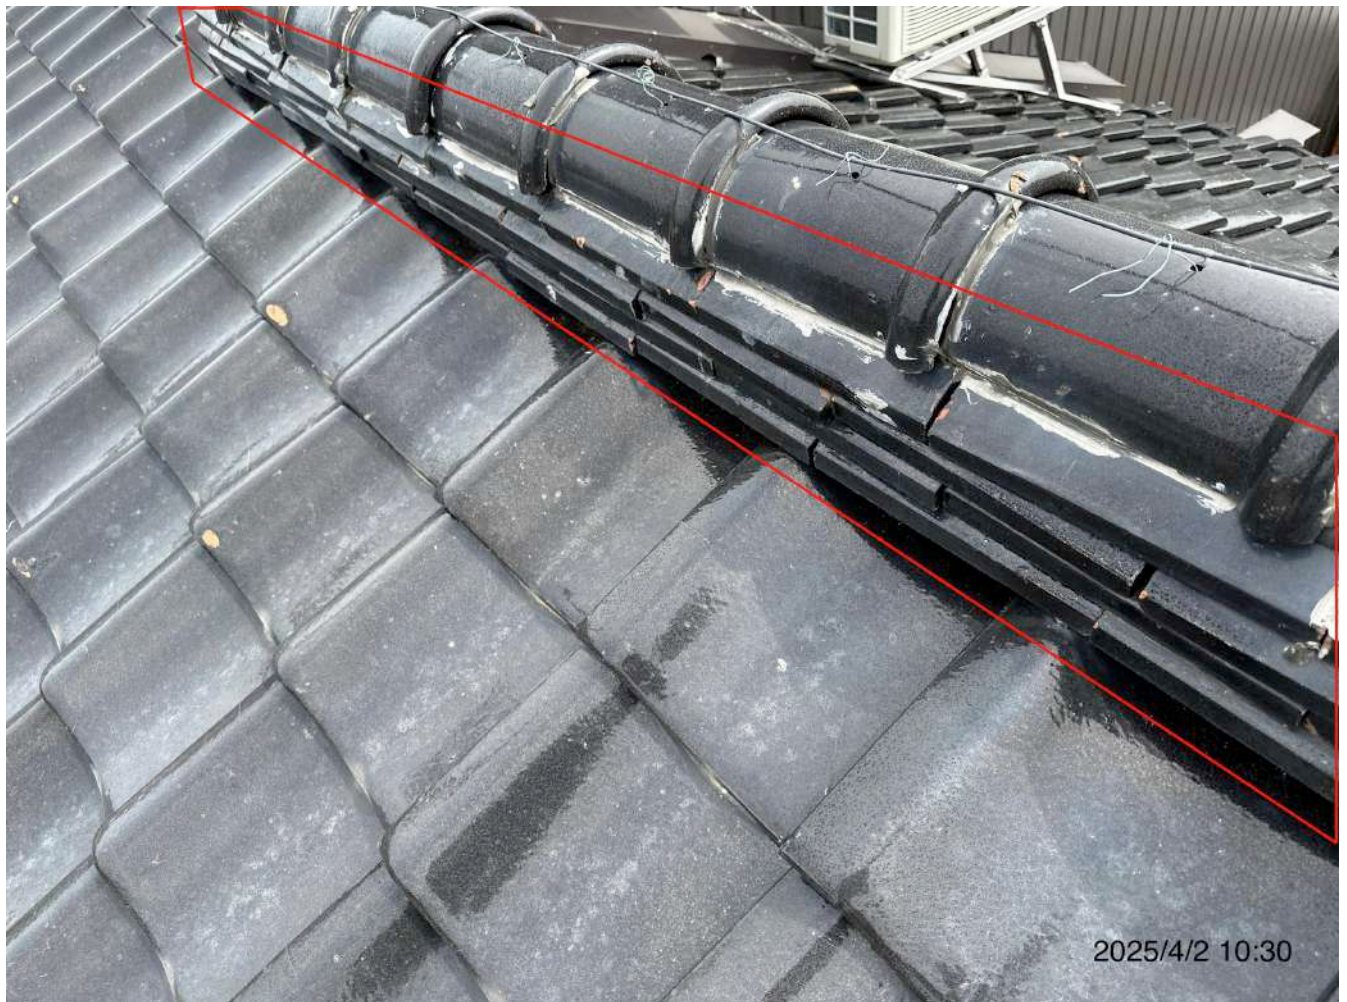
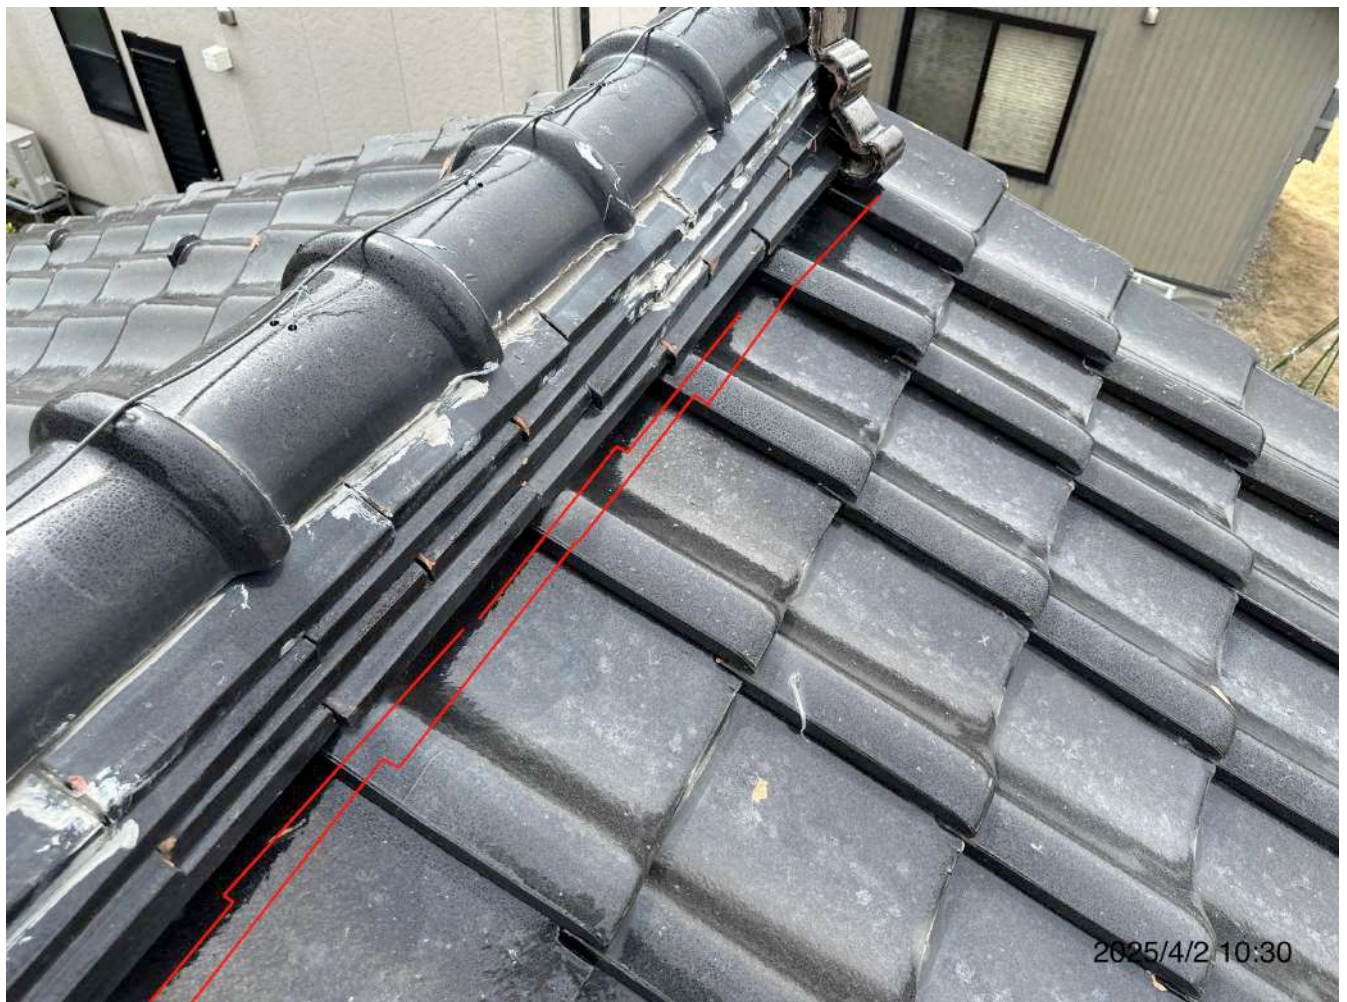
＜棟部4＞  
雪の影響により、  
冠・のし瓦に蛇行・ズレ・チリ不良が発生していました。

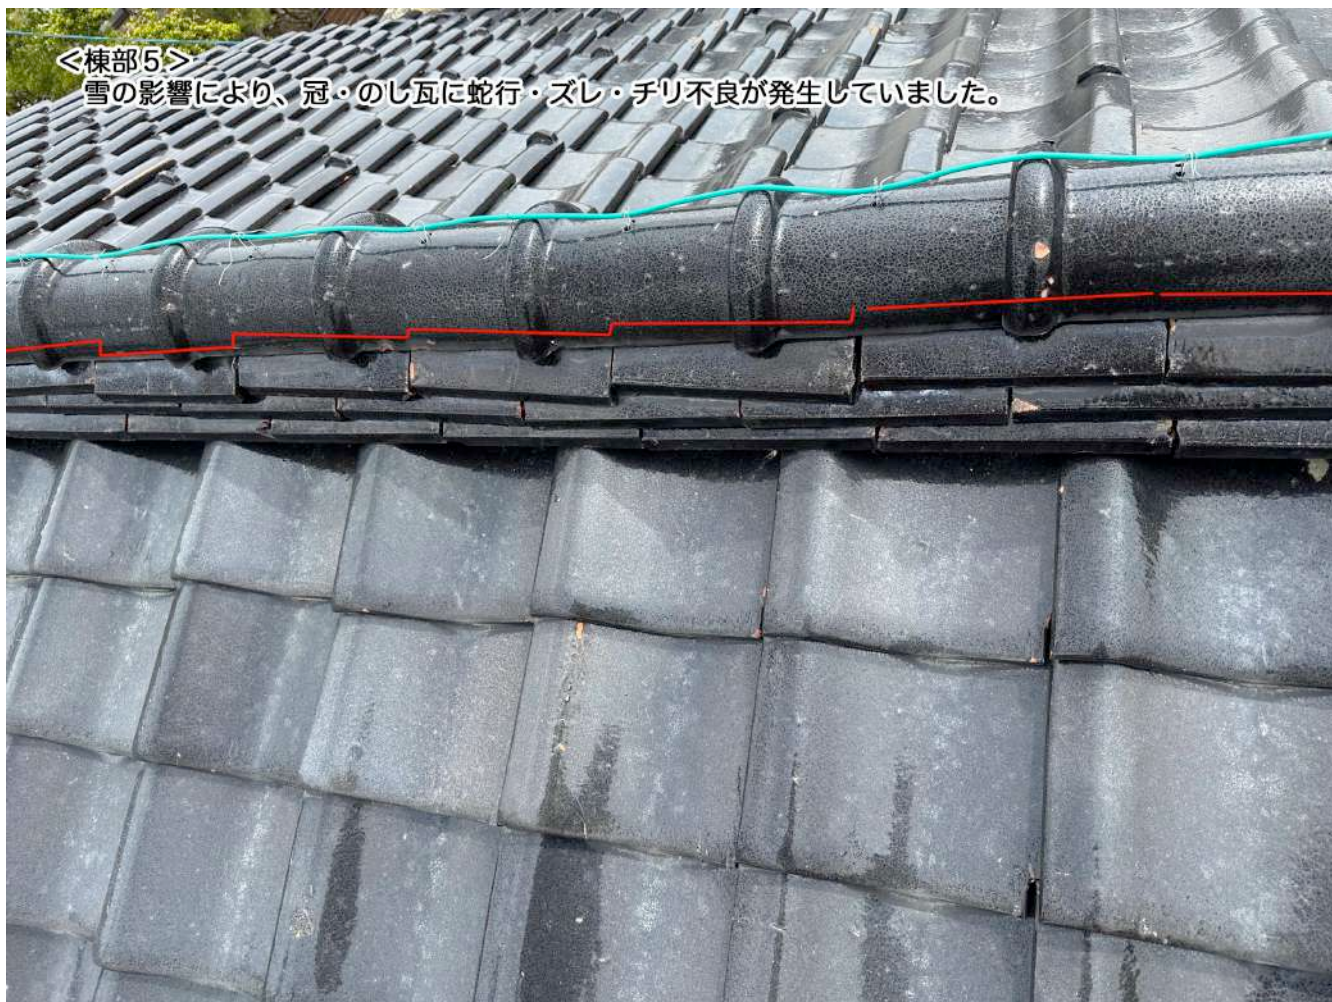
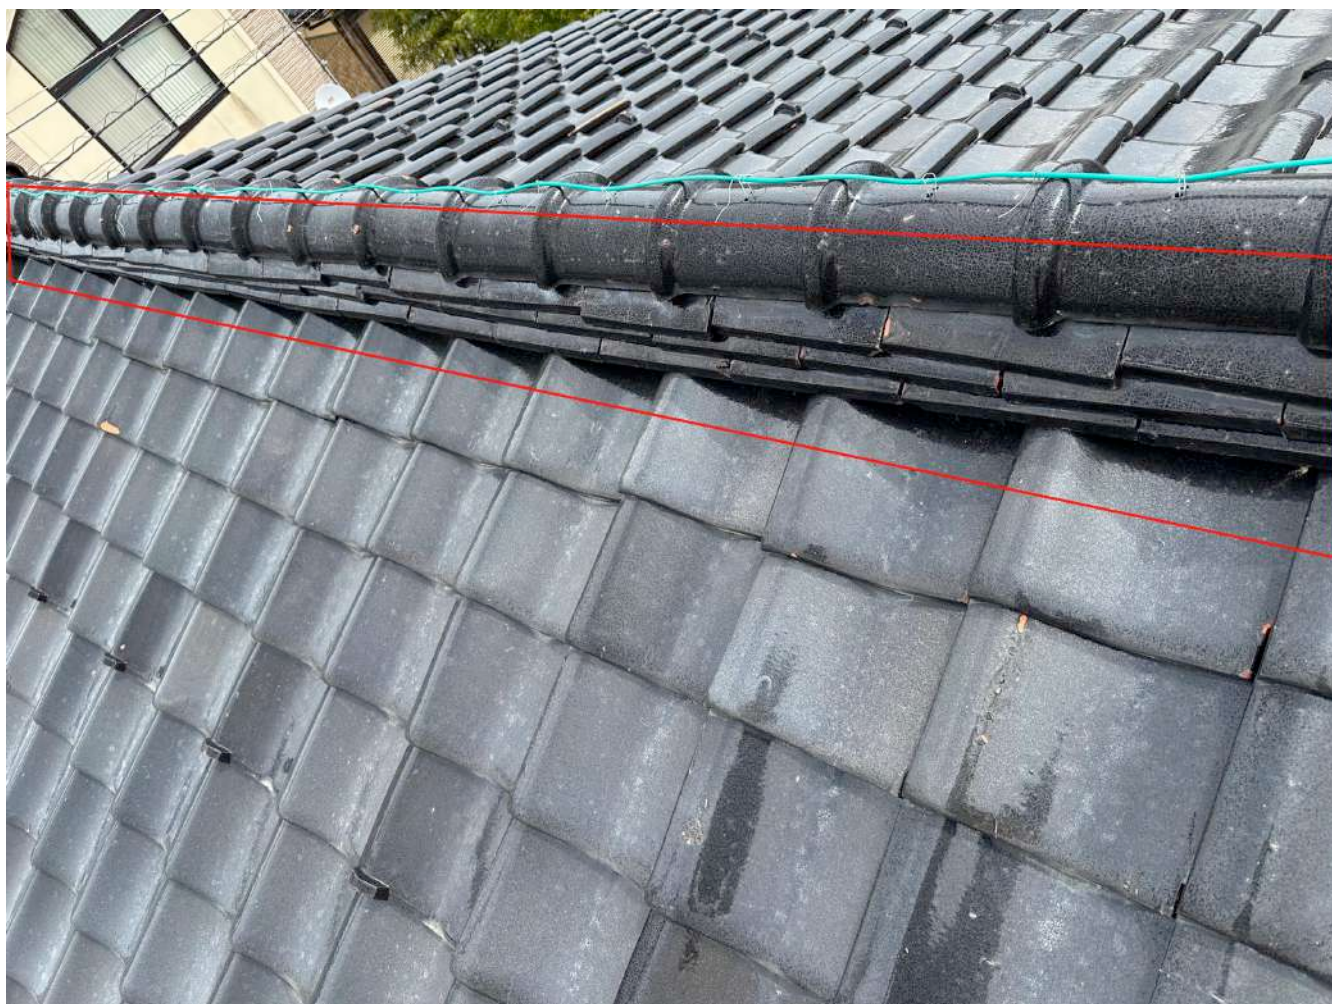
<棟部5>

雪の影響により、冠・のし瓦に蛇行・ズレ・チリ不良が発生していました。

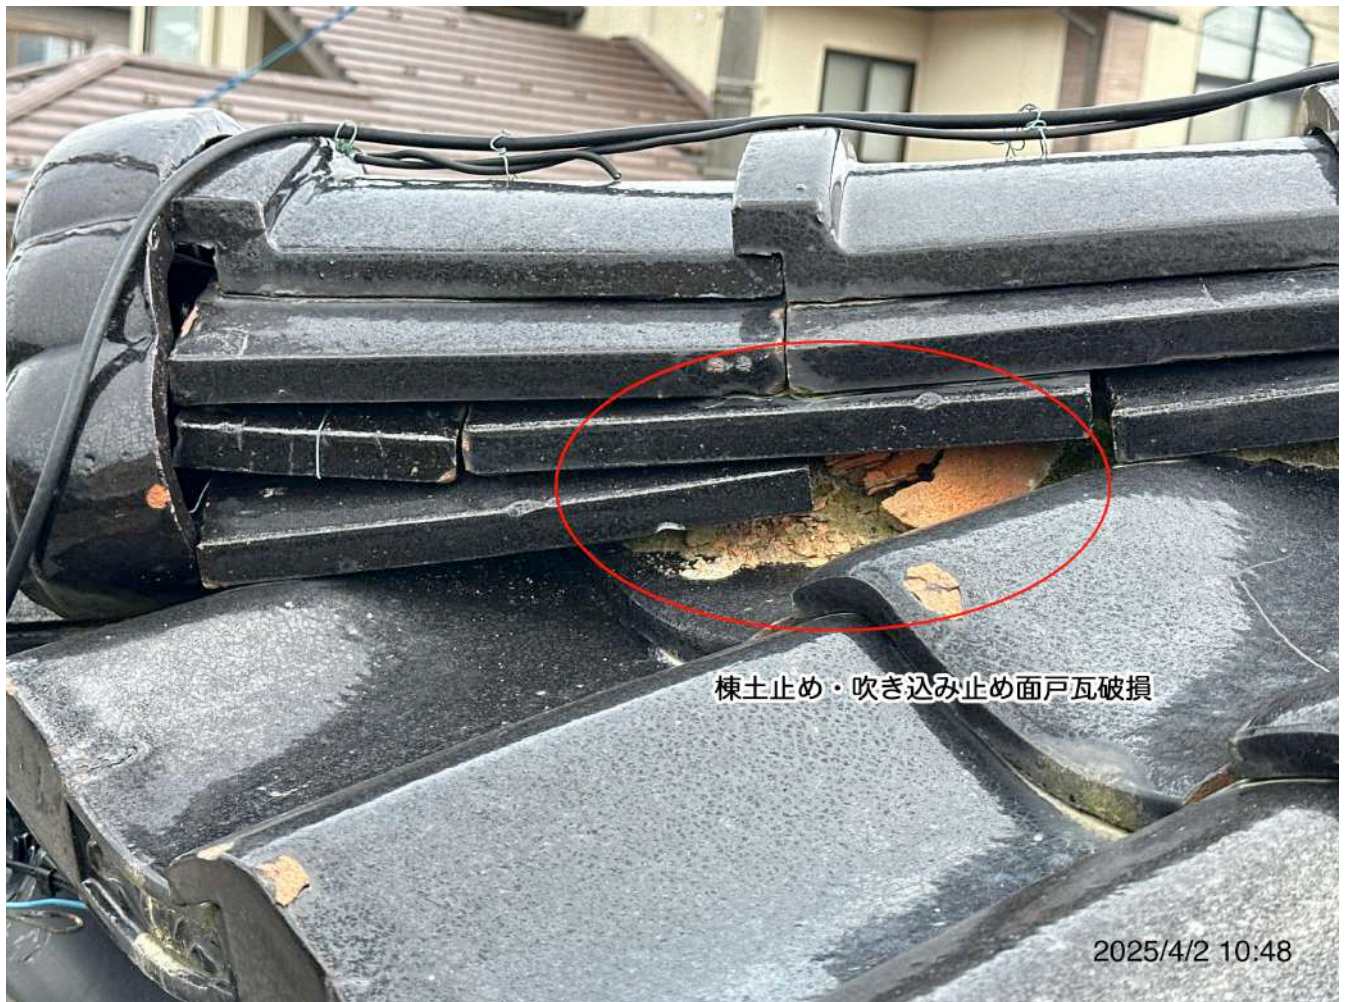
棟土止め・吹き込み止め面戸瓦破損
