住宅損害見取図

令和7年2月3日から2月8日大雪

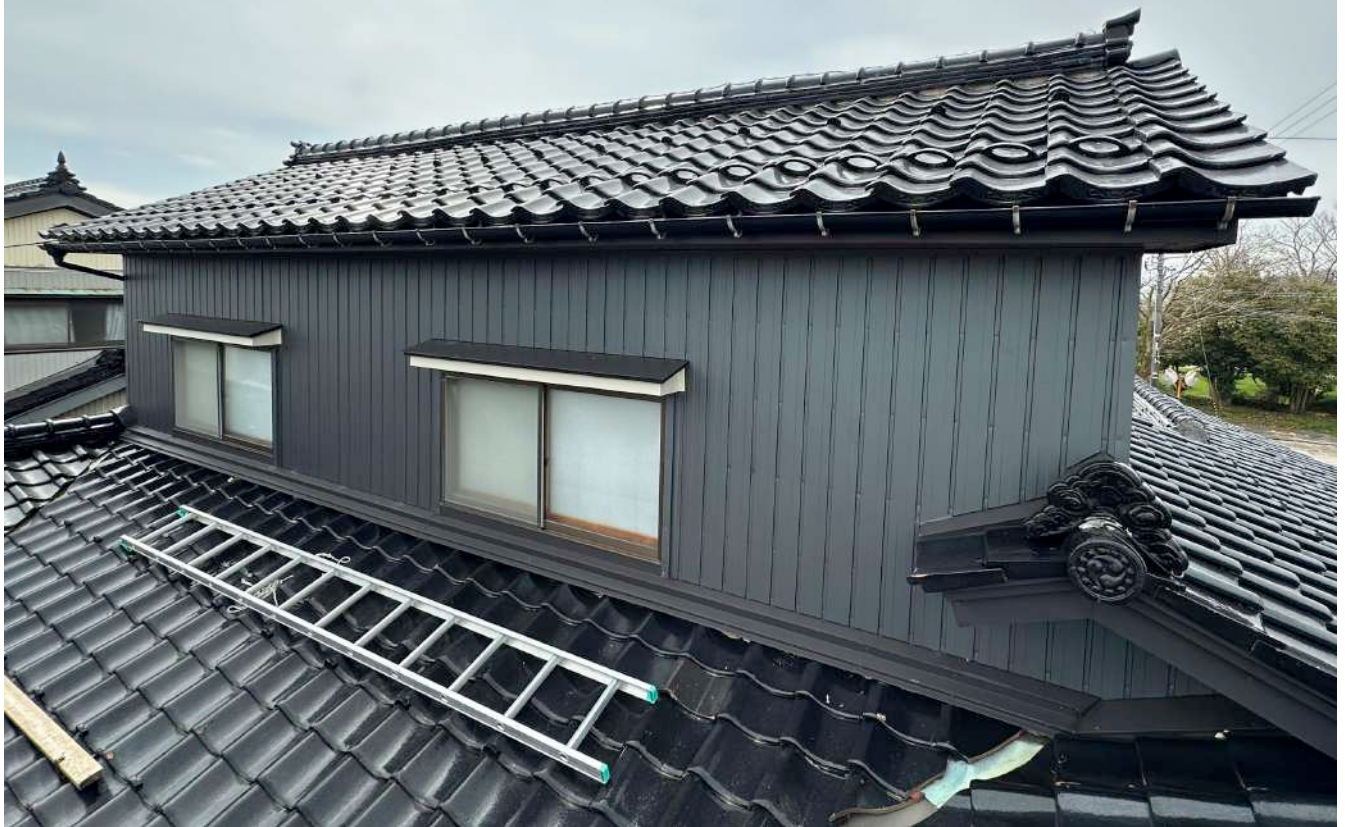
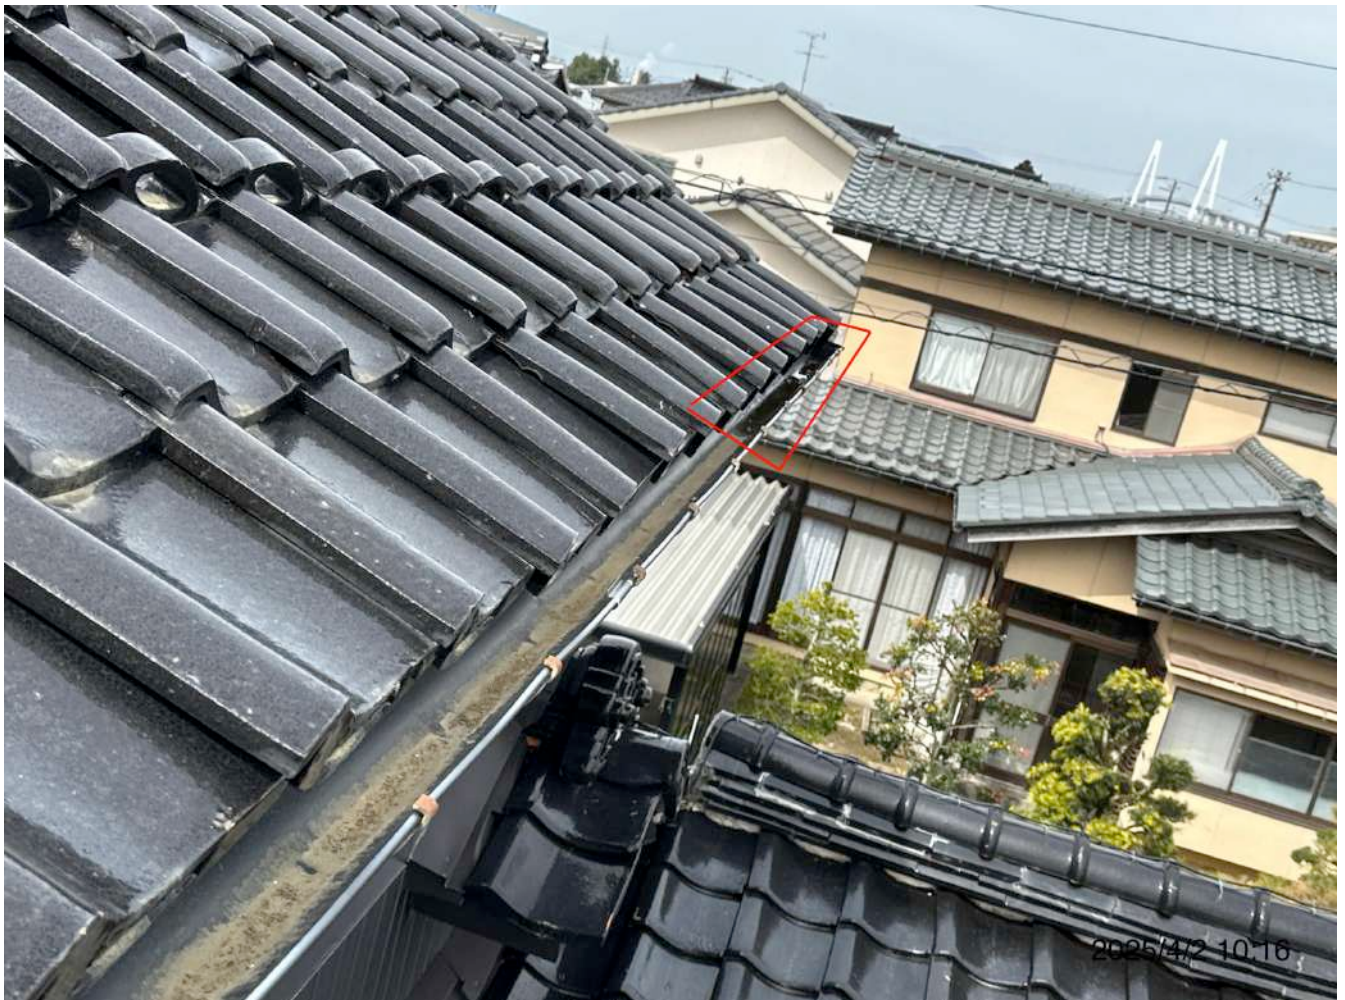
<雨どい1>

雪の影響により勾配不良が発生し、正常に排水されていません。
